UNIVERSIDADE ESTADUAL DE GOIÁS - UEG
CÂMPUS CENTRAL - SEDE: ANÁPOLIS - CET
BACHARELADO EM ENGENHARIA CIVIL

PATOLOGIAS DECORRENTES DE INFILTRAÇÕES EM HABITAÇÕES
UNIFAMILIARES

Trabalho de conclusão de curso submetido ao curso de Engenharia Civil da Universidade Estadual de Goiás, sob a orientação da Prof.^a Raphaela Christina Costa Gomes.

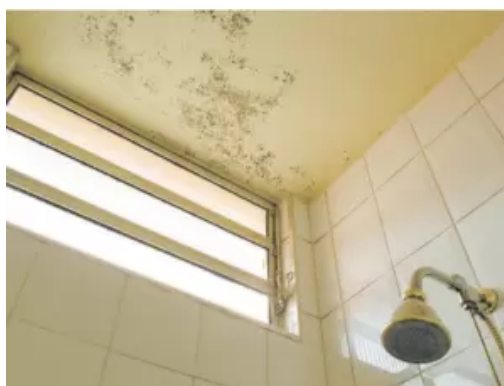
A infiltração por condensação é mais comum de ser vista nas residências, devido ao fato de ser um problema construtivo mais recorrente, em banheiros que foram construídos sem um devido cuidado quanto à ventilação do ambiente. A manifestação patológica ocorre em sua maioria em forros de banheiros, advindo de um acúmulo de água em formato de vapor. A imagem abaixo ilustra essa situação:
