**UNIVERSIDADE ESTADUAL DE GOIÁS
CAMPUS NORTE – UNIDADE PORANGATU
LICENCIATURA PLENA EM GEOGRAFIA**

AVALIAÇÃO AMBIENTAL DO CÓRREGO VARGEM DO COELHO

Trabalho de Conclusão de Curso (TCC)
apresentado ao curso de Geografia da
Universidade Estadual de Goiás, Unidade
Universitária de Porangatu como
requisito básico para conclusão do Curso
de Licenciatura de Geografia

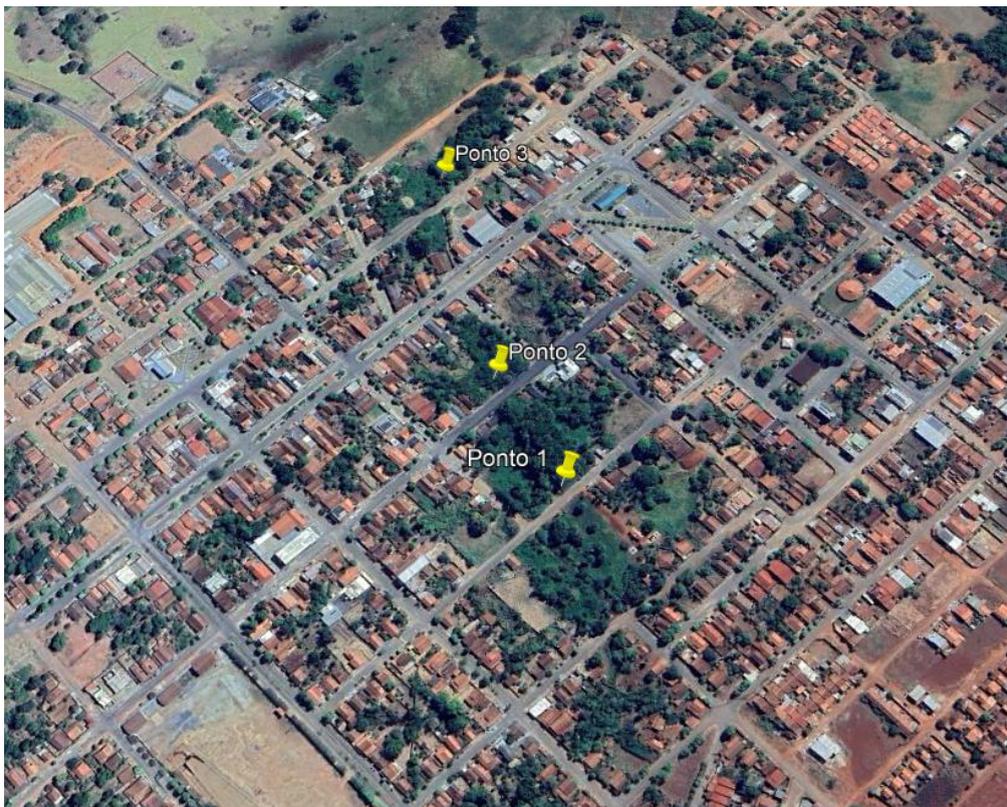
Figura 2 - Localização dos 3 trechos avaliados do córrego Vargem do Coelho dentro do limite urbano de Estrela do Norte de Goiás.

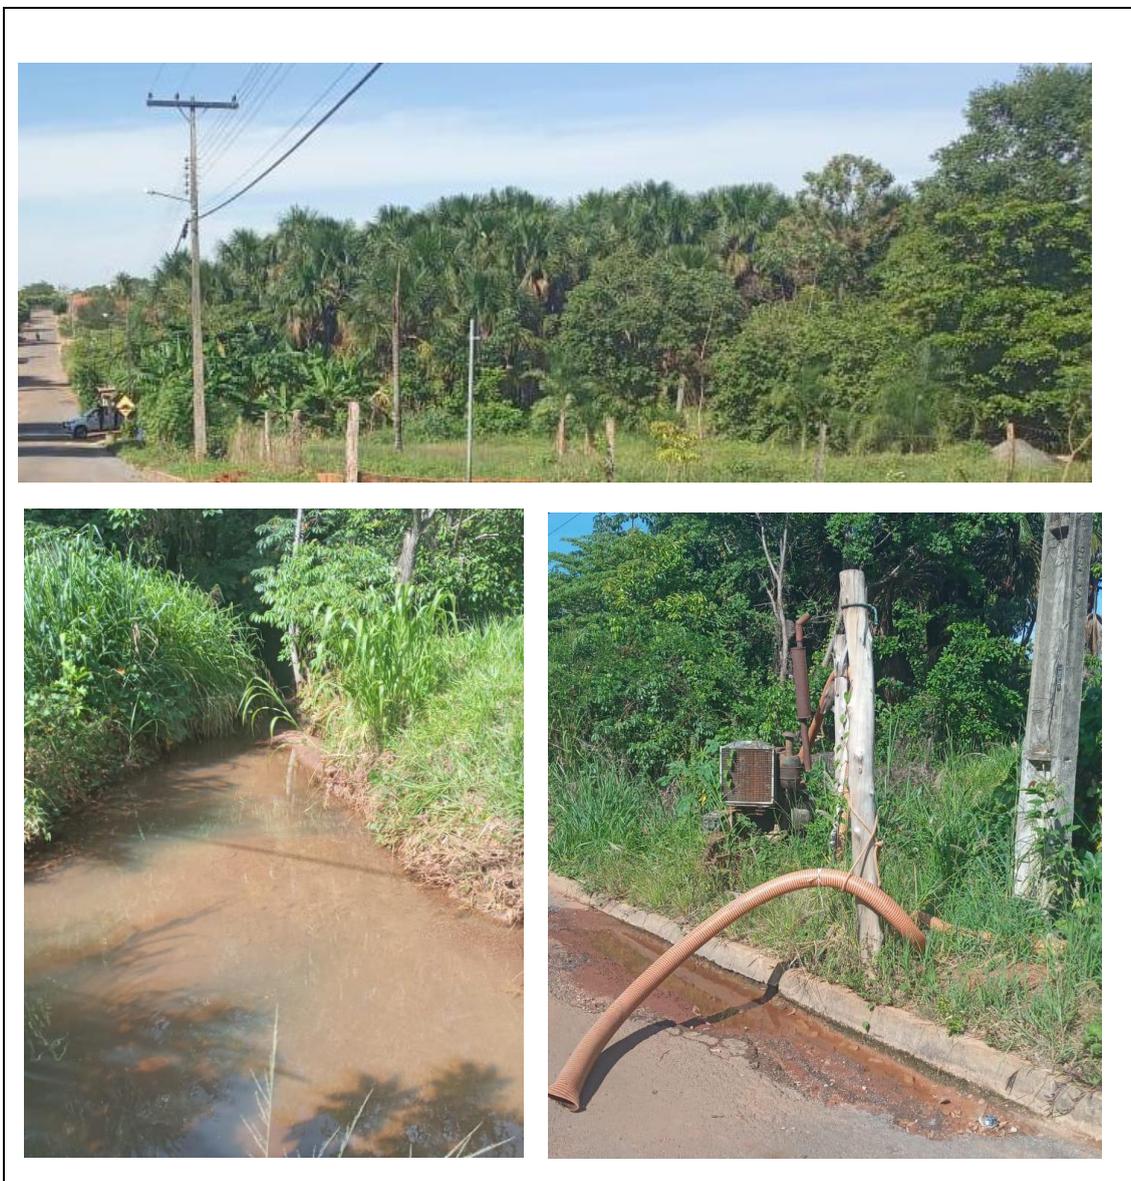
recebeu soma total de 26 pontos, enquadrando-se na categoria de condição ambiental impactada.

Figura 3 - Cenas observadas no Ponto 1, Córrego Vargem do Coelho em Estrela de Goiás

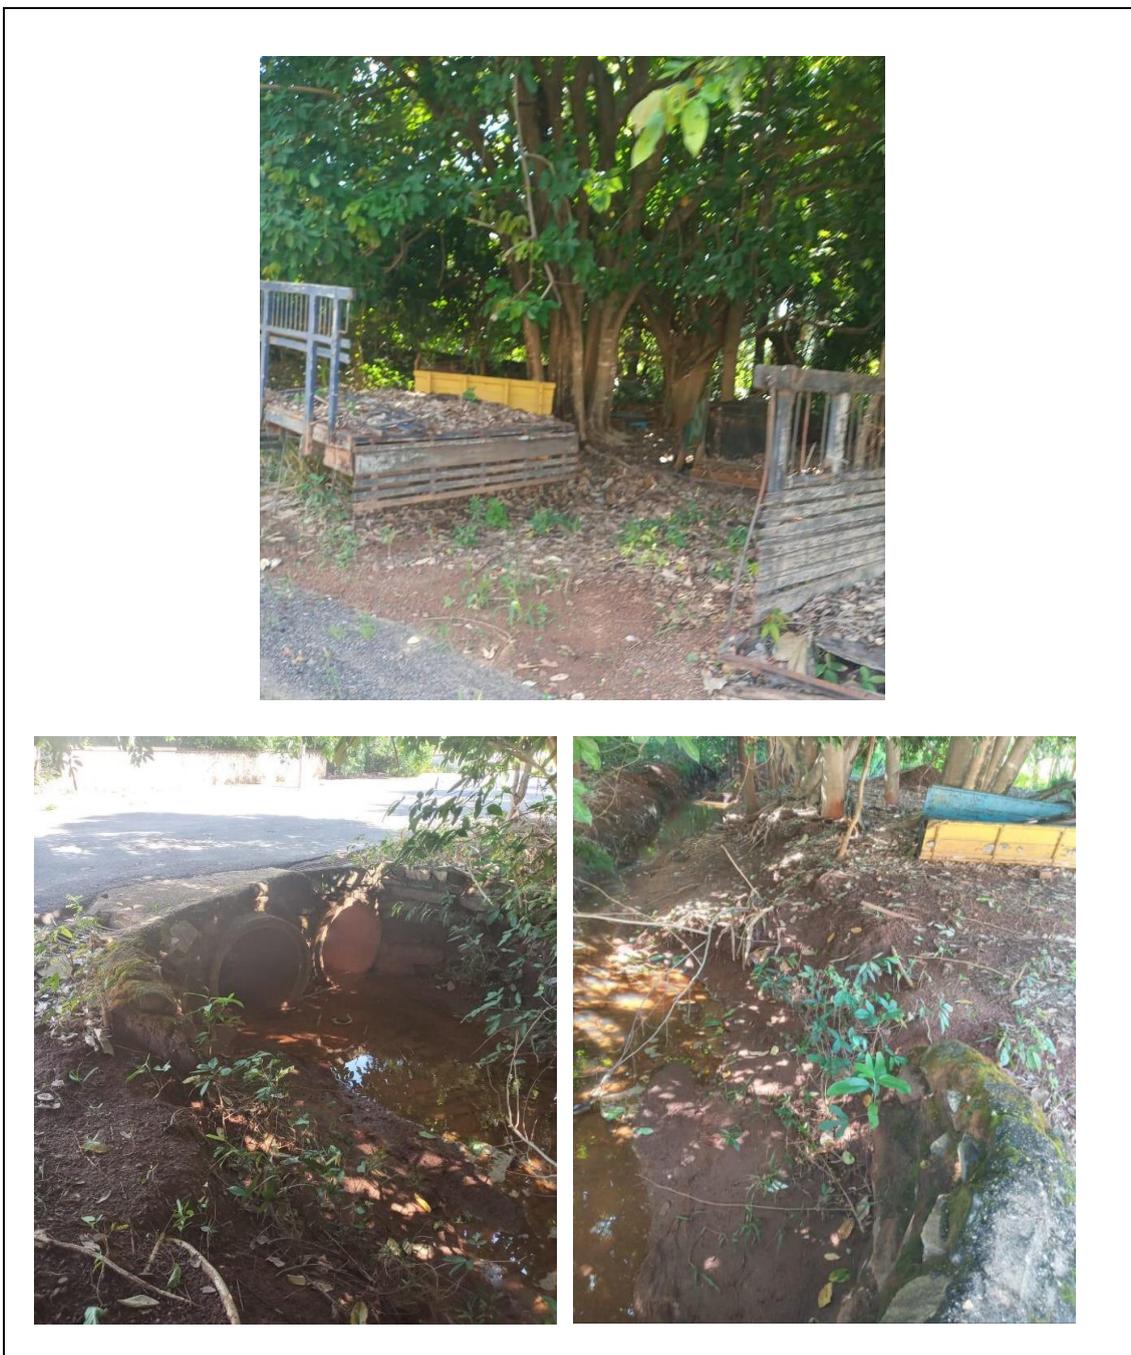
O ponto 2 está localizado nas coordenadas 13° 52' 05" s e 49° 04' 09" w (Figura 4), possui alguns arbustos remanescente de um reflorestamento realizado pela administração anterior, mas mesmo com a presença desses arbustos a secretaria de saúde coordena uma força tarefa de capina nas margens na qual alega que a tal limpeza é com o objetivo de conter a proliferação de mosquitos, não sendo realizado só a capina mas como também a aplicação de herbicidas e pesticidas com frequência.

Figura 4 - Cenas observadas no Ponto 2, Córrego Vargem do Coelho em Estrela de Goiás.

O processo de erosão está intenso, pois se tratando de uma área plana, é possível ver que as margens já não existem mais e o leito está cheio de sedimentos, na APP (Área de Preservação Permanente) possui algumas carrocerias e partes de automóveis, pertencentes a uma marcenaria que fica localizada ao lado do córrego como podemos ver
